# Historiadores alertan de la destrucción de las ruinas del Cinturón de Hierro de Bilbao, en el 70 aniversario del inicio de su construcción

## La muralla olvidada

### EL 'CINTURÓN DE HIERRO' DE BILBAO

Este sistema defensivo debía proteger el Bilbao republicano del avance de las tropas de Franco mediante una herradura defensiva en torno a la villa

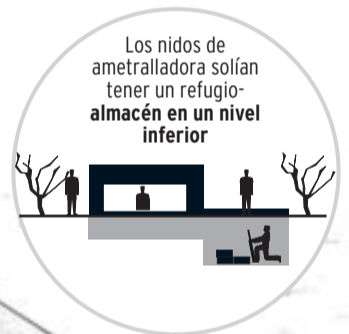
#### B NIDOS DE AMETRALLADORA

Estructuras de hormigón  
Se colocaba una fortificación cada 400 metros

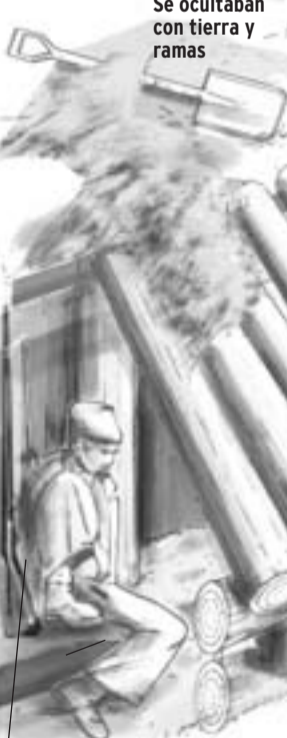
#### A TRINCHERAS CUBIERTAS

Eran de hormigón, roca o madera

Se ocultaban con tierra y ramas

Drenaje

Las fortificaciones se solían enlazar mediante galerías, a veces subterráneas y otras al descubierto con aberturas para disparar

Cimientos con piedras de la zona

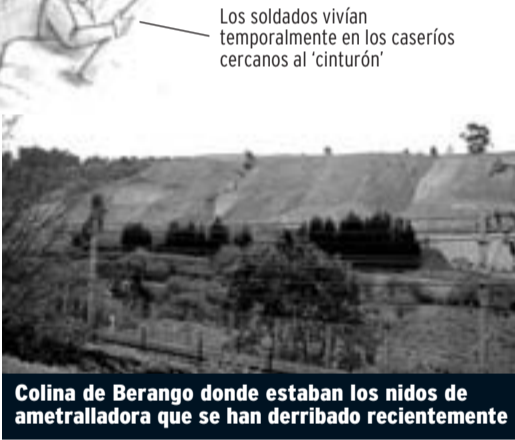
Colina de Berango donde estaban los nidos de ametralladora que se han derribado recientemente
